# 事例研究:プリント回路基板のレイアウトを間違えると放射性エミッションが発生する

James Pawson  
Unit 3 Compliance

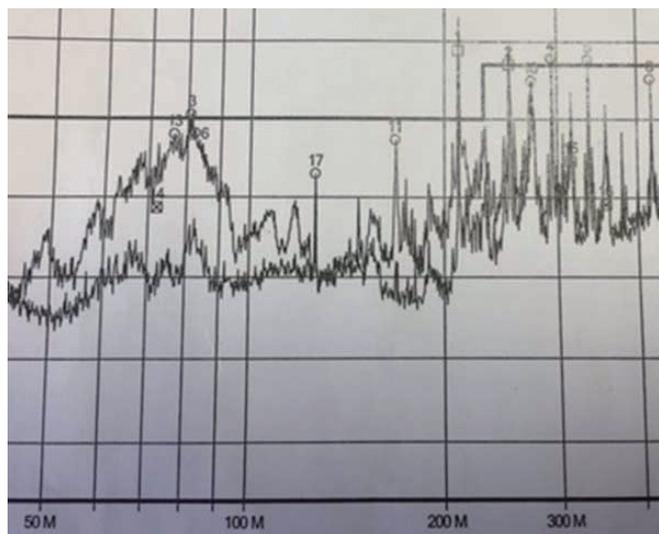
図1. 元の試験結果。約210 MHzで不合格、その他、懸念される周波数のスペクトラムを示している。

支援が必要だった。不合格の結果を見て最初に考えたのは、電源ノイズが 80 MHz あたりで明白な上昇を示していること、次にデジタルクロック信号の高調波が 130 MHz 以上でスパイク状のノイズを生じていることだった。
