回路図にない事象

— 見えていることが全てではない

Patrick Andre
Andre Consulting, Inc.

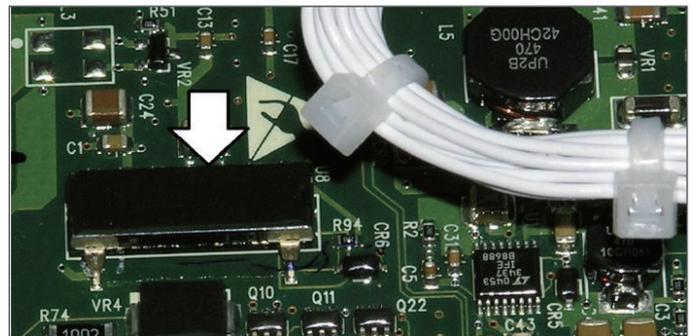
EMI問題の発生は、多くの場合、原因は未知あるいは予想できないコンポーネントの問題である。以下に例を挙げてみよう。図1で、相互結合が問題なのであれば、回路基板に見えるケーブルの経路を変更すればよい。また、右上にある大きなインダクタや、右下のケーブルの下にある小さなインダクタが懸念となる場合もあるだろう。この2つは制御されていない磁界を生じ、エネルギーを近くのトレースに結合させる可能性がある。結局、どちらにも問題はないとわかったのだが。

図1. 電磁界はどこから生じているか?

図1の左にある矢印が指している場所を見てほしい。これは、内部トランスを取り込んだDC-DCコンバータである。このデバイスからの電磁界は、図1のデバイス手前下側を通る入力電源トレースに結合してしまった。フィルタ配置を間違えたので、このコンバータと内部トランスが近接したことにより入力電源伝導エミッションは20dB以上増加した。トレースの経路を変えると、妨害波エミッションレベルは大幅に改善された(図2参照)。

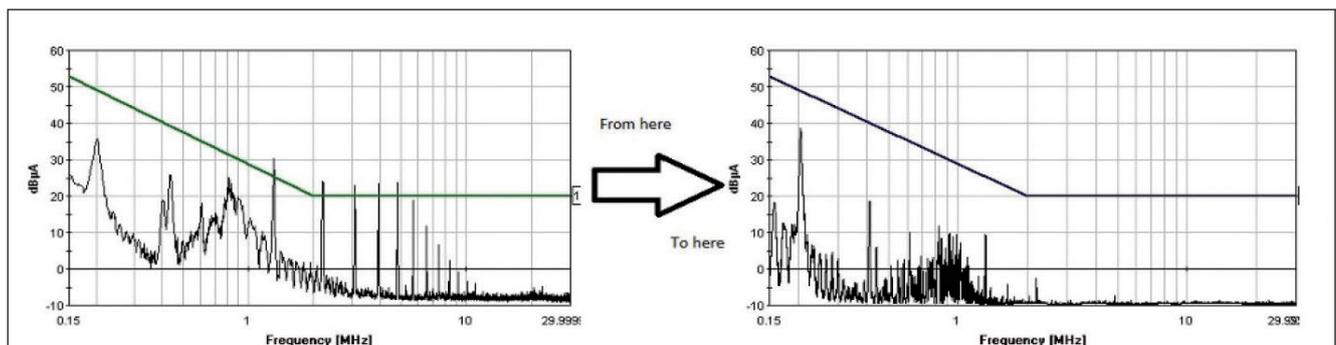
図2. トレースの経路の変更前と変更後の妨害波エミッションレベル
