木製パネリングとサイディングの表面欠陥検査

マシンビジョンシステムは、製造時の誤りに起因する、パイン材の木板の表面欠陥を強調表示する。

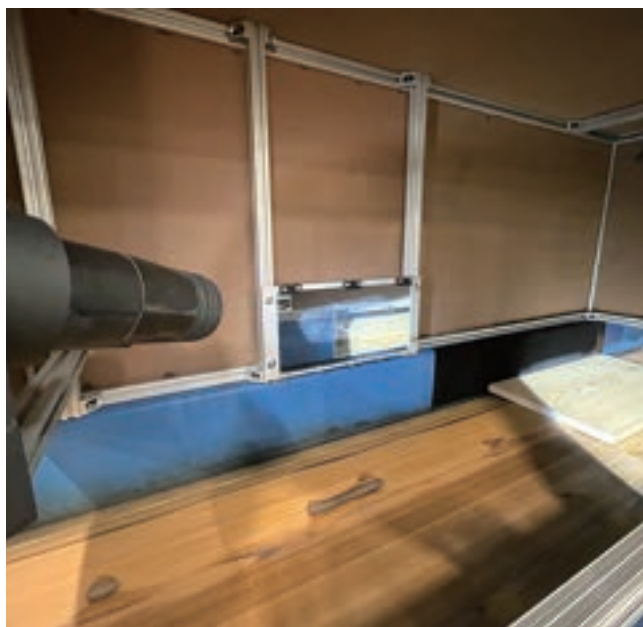
図1 Surface Finish Inspectorの筐体内部には、光経路を折り返すミラーが含まれている (写真提供: ポドキン社)

社のチームは、各筐体の内部にミラーを配置した。「照明経路を折り返すことにより、ライトシールド(ボックス)のサイズを縮小することができた。折り返しを行わない場合、ライトシールドを非常に長くする必要があり、システムは不自然なほど大きくなる」と、ボドキン社社長のアンドリュー・ボドキン氏(Andrew Bodkin)は述べた。

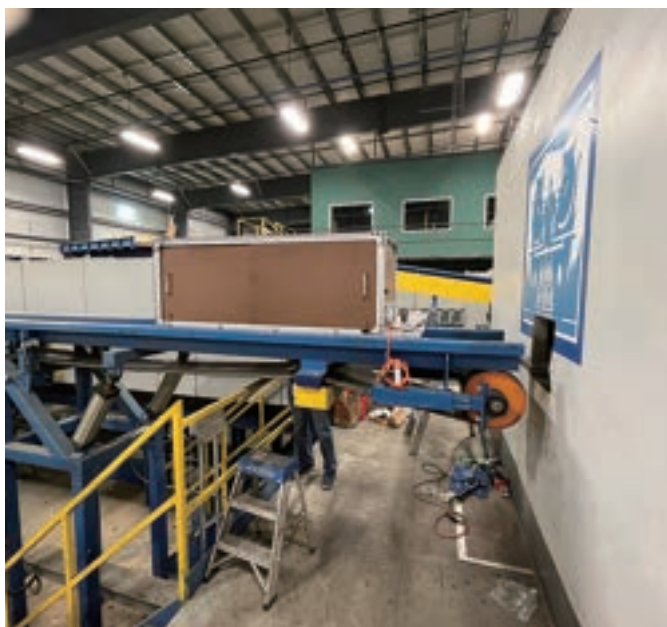
図2 Surface Finish Inspectorは、プレーナーミル内においてモルダーの近くに配置されている (写真提供: ポドキン社)

筐体で覆われたマシンビジョンシステムは、木板がコンベア上を流れる2つのラインに1台ずつ、合計2台設置されている。マシンビジョンシステムは、木板がモルダーを通った直後に配置されており、作業員が画像をリアルタイムに確認して、問題を修正するために生産ラインを止める必要があるかどうかを判断する時間を、最大限に確保できるようになっている。モルダー
